מתל אביב לירושלים – אתגרי הפעלה רכבות קלות בישראל

ערן שכטמן, מנכ"ל
קונקט הרכבת הקלה ירושלים בע"מ

פרויקט הרכבת הקלה בירושלים הינו פרויקט בשיטת BOT – בנה הפעל העבר קונקט ירושלים – חברת ההפעלה והתחזוקה

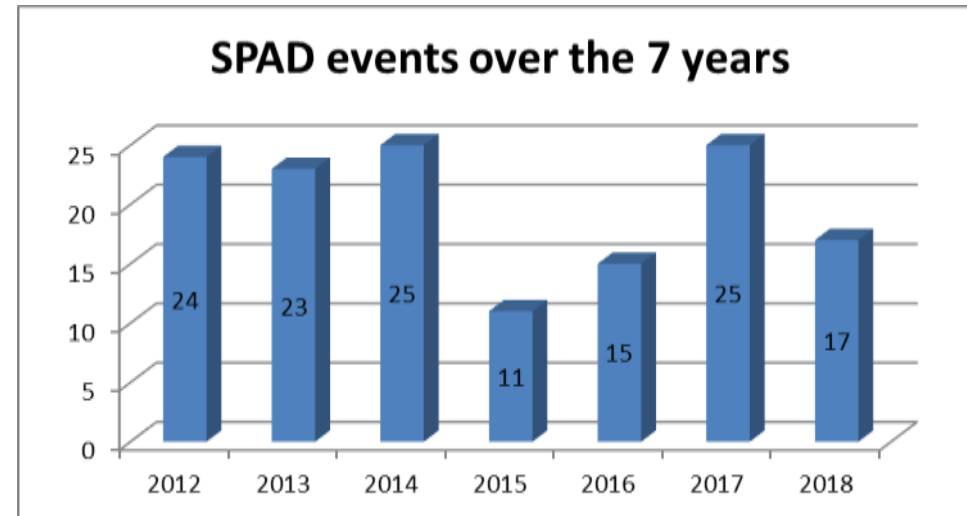
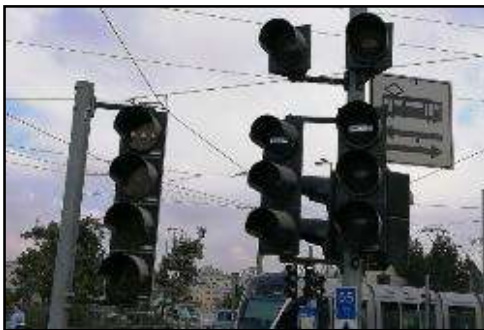
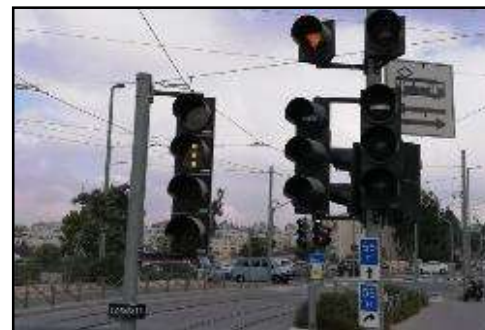
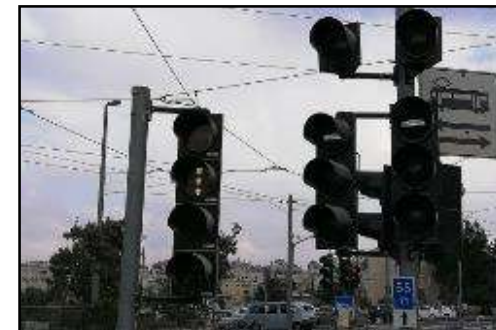
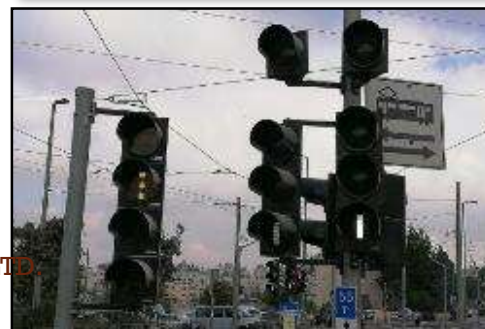
- Combination without synchronization of train signal and traffic signal creating plenty of SPAD's
- Suggestion was made by Connect many times

- **Different signals at train and traffic light**
- **The driver is only allowed to drive when the signals according to the right picture are displayed**

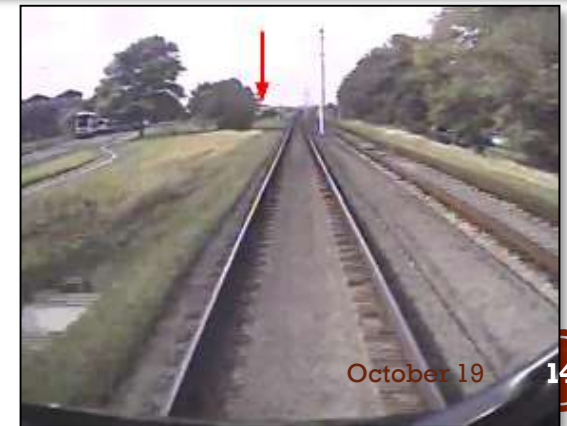
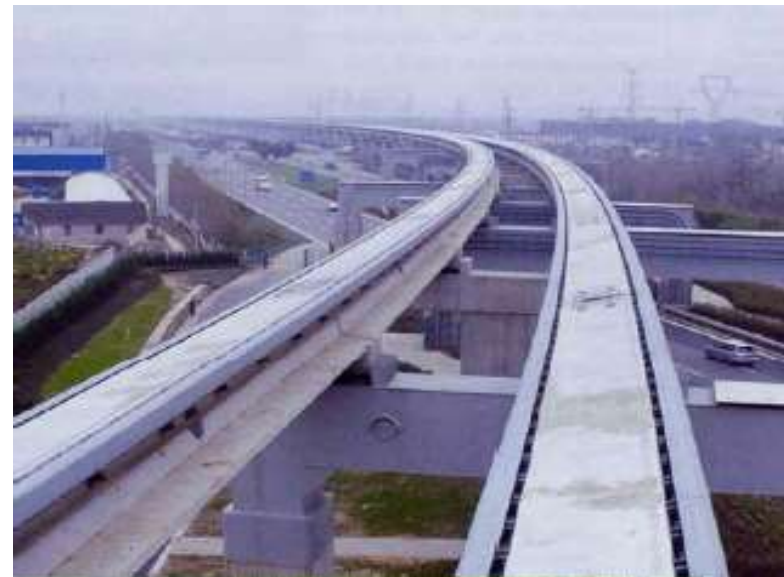
No Superelevation has been implemented in the design. The results for operation and maintenance are:

- Low(er) speeds due to lack of track superelevation
- Higher wear and tear
- High noise emission
- Reduced ride comfort

$$u = 11,8 * \frac{v^2}{r} - 153 * a_q$$
